# Barnított gördülőcsapágyak üzemi viselkedésének vizsgálata

Gépelemek és Géptervezés Intézet (IME), Rajna-Vesztfáliai Műszaki Főiskola,  
Aacheni Egyetem

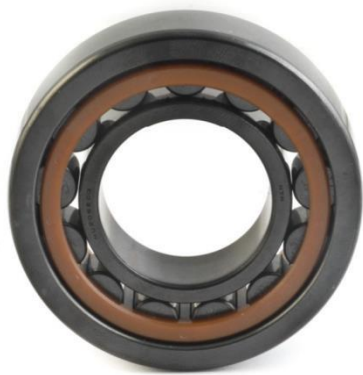
1. ábra: Barnított hengergörgős csapágy NU206

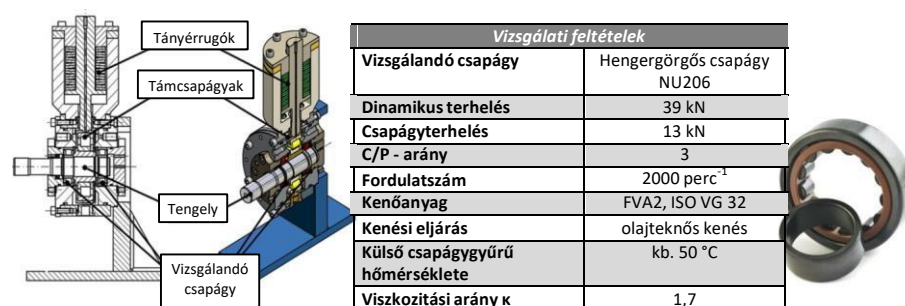
A radiális csapágyak fáradási tulajdonságainak vizsgálatára az IME intézetben a radiális csapágyak fáradásvizsgáló berendezései (RLP) állnak rendelkezésre. A vizsgálópad elvi felépítése a 2. ábra bal oldalán látható. A terhelést tányérrugók gyakorolják a közepén elhelyezett támcsapágyon keresztül a vizsgálópad tengelyére és az egyenlő arányban osztódik el a két vizsgálandó csapágyon. Egy rezgésérzékelő ellenőrzi a gördülőcsapágy üzemelése által okozott rezgéseket és leállítja a vizsgálatot, ha kipattogzás miatt az érték meghaladja az előzetesen meghatározott határértéket.

2. ábra: Az IME intézet radiális csapágy-vizsgálópadja és a vizsgálati feltételek

A vizsgálatokhoz az NU206 hengergörgős csapágyat választottuk. A radiális hengergörgős csapágyak kinematikája nem mutat lényegesebb csúszást és ezért állandó üzemelés közben alig várható adhéziós vagy súrlódásos kopás. A vizsgálatoktól első adatokat vártunk a barnított csapágyak elkenődési tulajdonságairól a nem barnított csapágyakhoz viszonyítva.

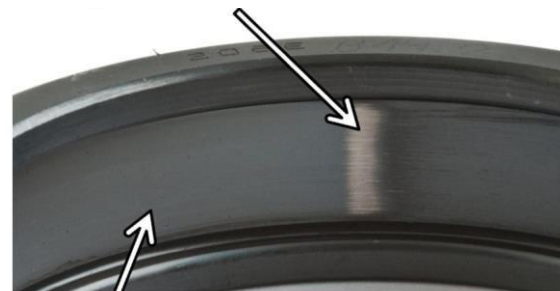
Belépés a terhelési tartományba  
Fémes színezés, fényes

Terhelési tartomány  
Színezés a belső gyűrűhöz hasonlóan

5. ábra: Barnított külső gyűrű 246 óra futamidő után
